# **Dům dětí a mládeže**

## **Odstranění HAVARIJNÍHO STAVU BUDOVY Praha 6 – Suchdol, č.p. 540, Rohová 7**

**říjen 2018**

## **I.Průvodní zpráva**

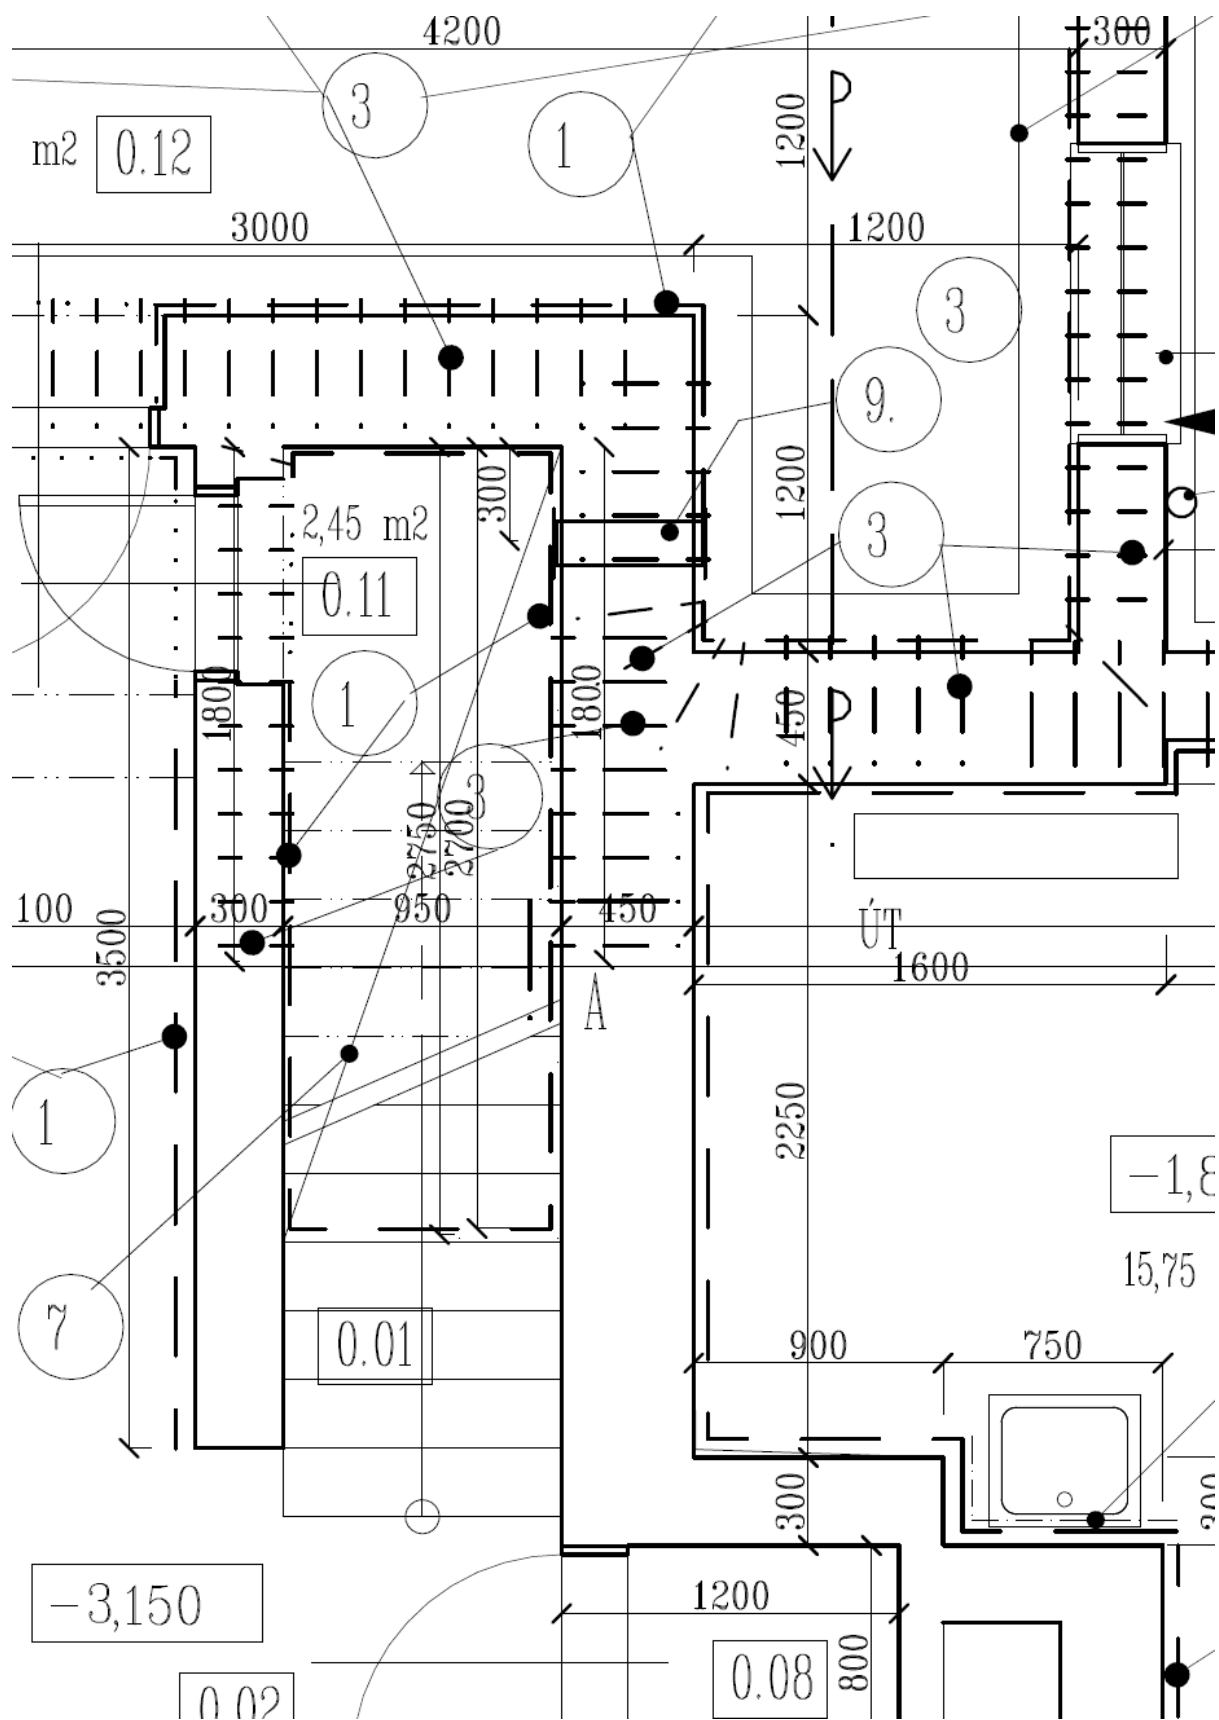
1. 1.p.p. (suterén) – (prostor pod schodištěm, komora pod zádveřím) vyklizení prostor s rozsáhle destruovanou omítkou a korodujícím zdivem v prostorách pod schodištěm, v komoře pod zádveřím přízemí (1.n.p.). Veškerý sejmutý materiál musí být odvezen na řízenou skládku.

2. 1.p.p. (suterén) – opakovaný postřik fungicidními prostředky k likvidaci plísní, hub, hmyzu.
3. Zajistit trvalé odvětrávání podschodišťového prostoru (m.č. 0.11) novým prostupem do sousedícího prostoru pod zádveřím odvětrávané oknem vně budovy.

4. Vytvoření infuzní hydroizolační clony ve zdivu systémem šikmých vrtů z exteriéru a interiéru, vpravení hydroizolační emulze. Sklon vrtů 15° do vodorovné roviny směrem do základových konstrukcí s ukončením cca 50 mm před druhým lícem svislých konstrukcí. rozteče a` 150 mm.

5. Aplikovat nové interiérové omítky difuzně propustné, tzv. sanační, omítky.
6. Pokud nebude poškozeno nosné zdivo, zpětné nanesení omítky. Do záměsi malty přidat fungicidní prostředky.

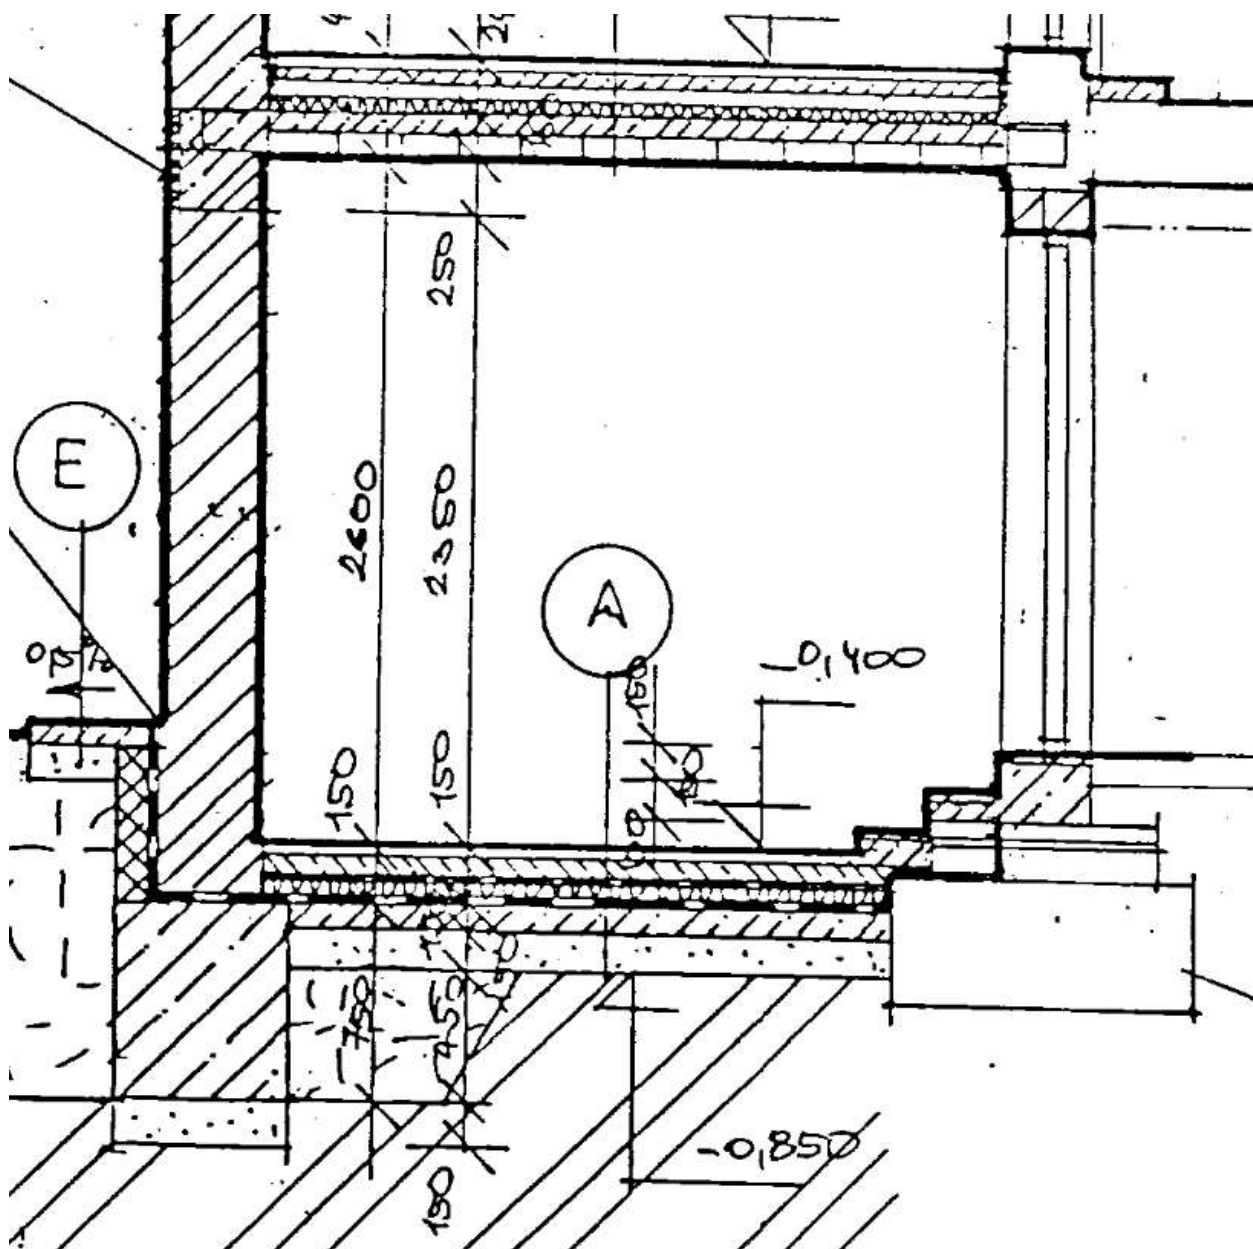
příčný řez – místností keramiky

- 4) Snížené 1. nadzemní podlaží – keramická dílna – zde je v místnostech (místnost s pecí a přípravou hlíny, pracovna dětí) pachově zřetelná vlhkost a přítomnost plísně. Vizuálně je zřejmá na obvodových konstrukcích. Velká míra vlhkosti je patrna například na elektrorozvodné skříni s pojistkami. Stav elektrovýzbroje ve skříni nebylo možno zjistit, lze však oprávněně očekávat nebezpečné korozivní procesy vzhledem ke stavu celé skříně. Obě místnosti nemají dostatečně zajištěné větrání.

7. Oprava hydroizolační vrstvy podlahy v celé ploše pracovny keramiky.
8. Obnažení svislých konstrukcí vně budovy pod úroveň terénu do úrovně hrubé podlahy nižší části (pracovny) keramiky. Očištění zdiva. Oprava zdiva.

9. Vytvoření infuzní hydroizolační clony ve zdivu systémem šikmých vrtů z exteriéru a vpravení hydroizolační emulze.
10. Osazení tepelněizolační vnější izolace pod úroveň terénu.

11. Vytažení vnější povlakové hydroizolační vrstvy nad úroveň terénu nad ostřikovou plochu zdiva
12. Vytvoření vně budovy shora zakryté a pochůzně odvětrávané obvodové dutiny pod úroveň zádlažby podél budovy s odvětráním nad úroveň okolního terénu.
