Dům dětí a mládeže, Praha 6 - Suchbát, č.p. 540, Rohovná č.o. 7  
"OTP - odstranění havarijního stavu, k.ú. Suchbát, p.č. 1678, 1679"

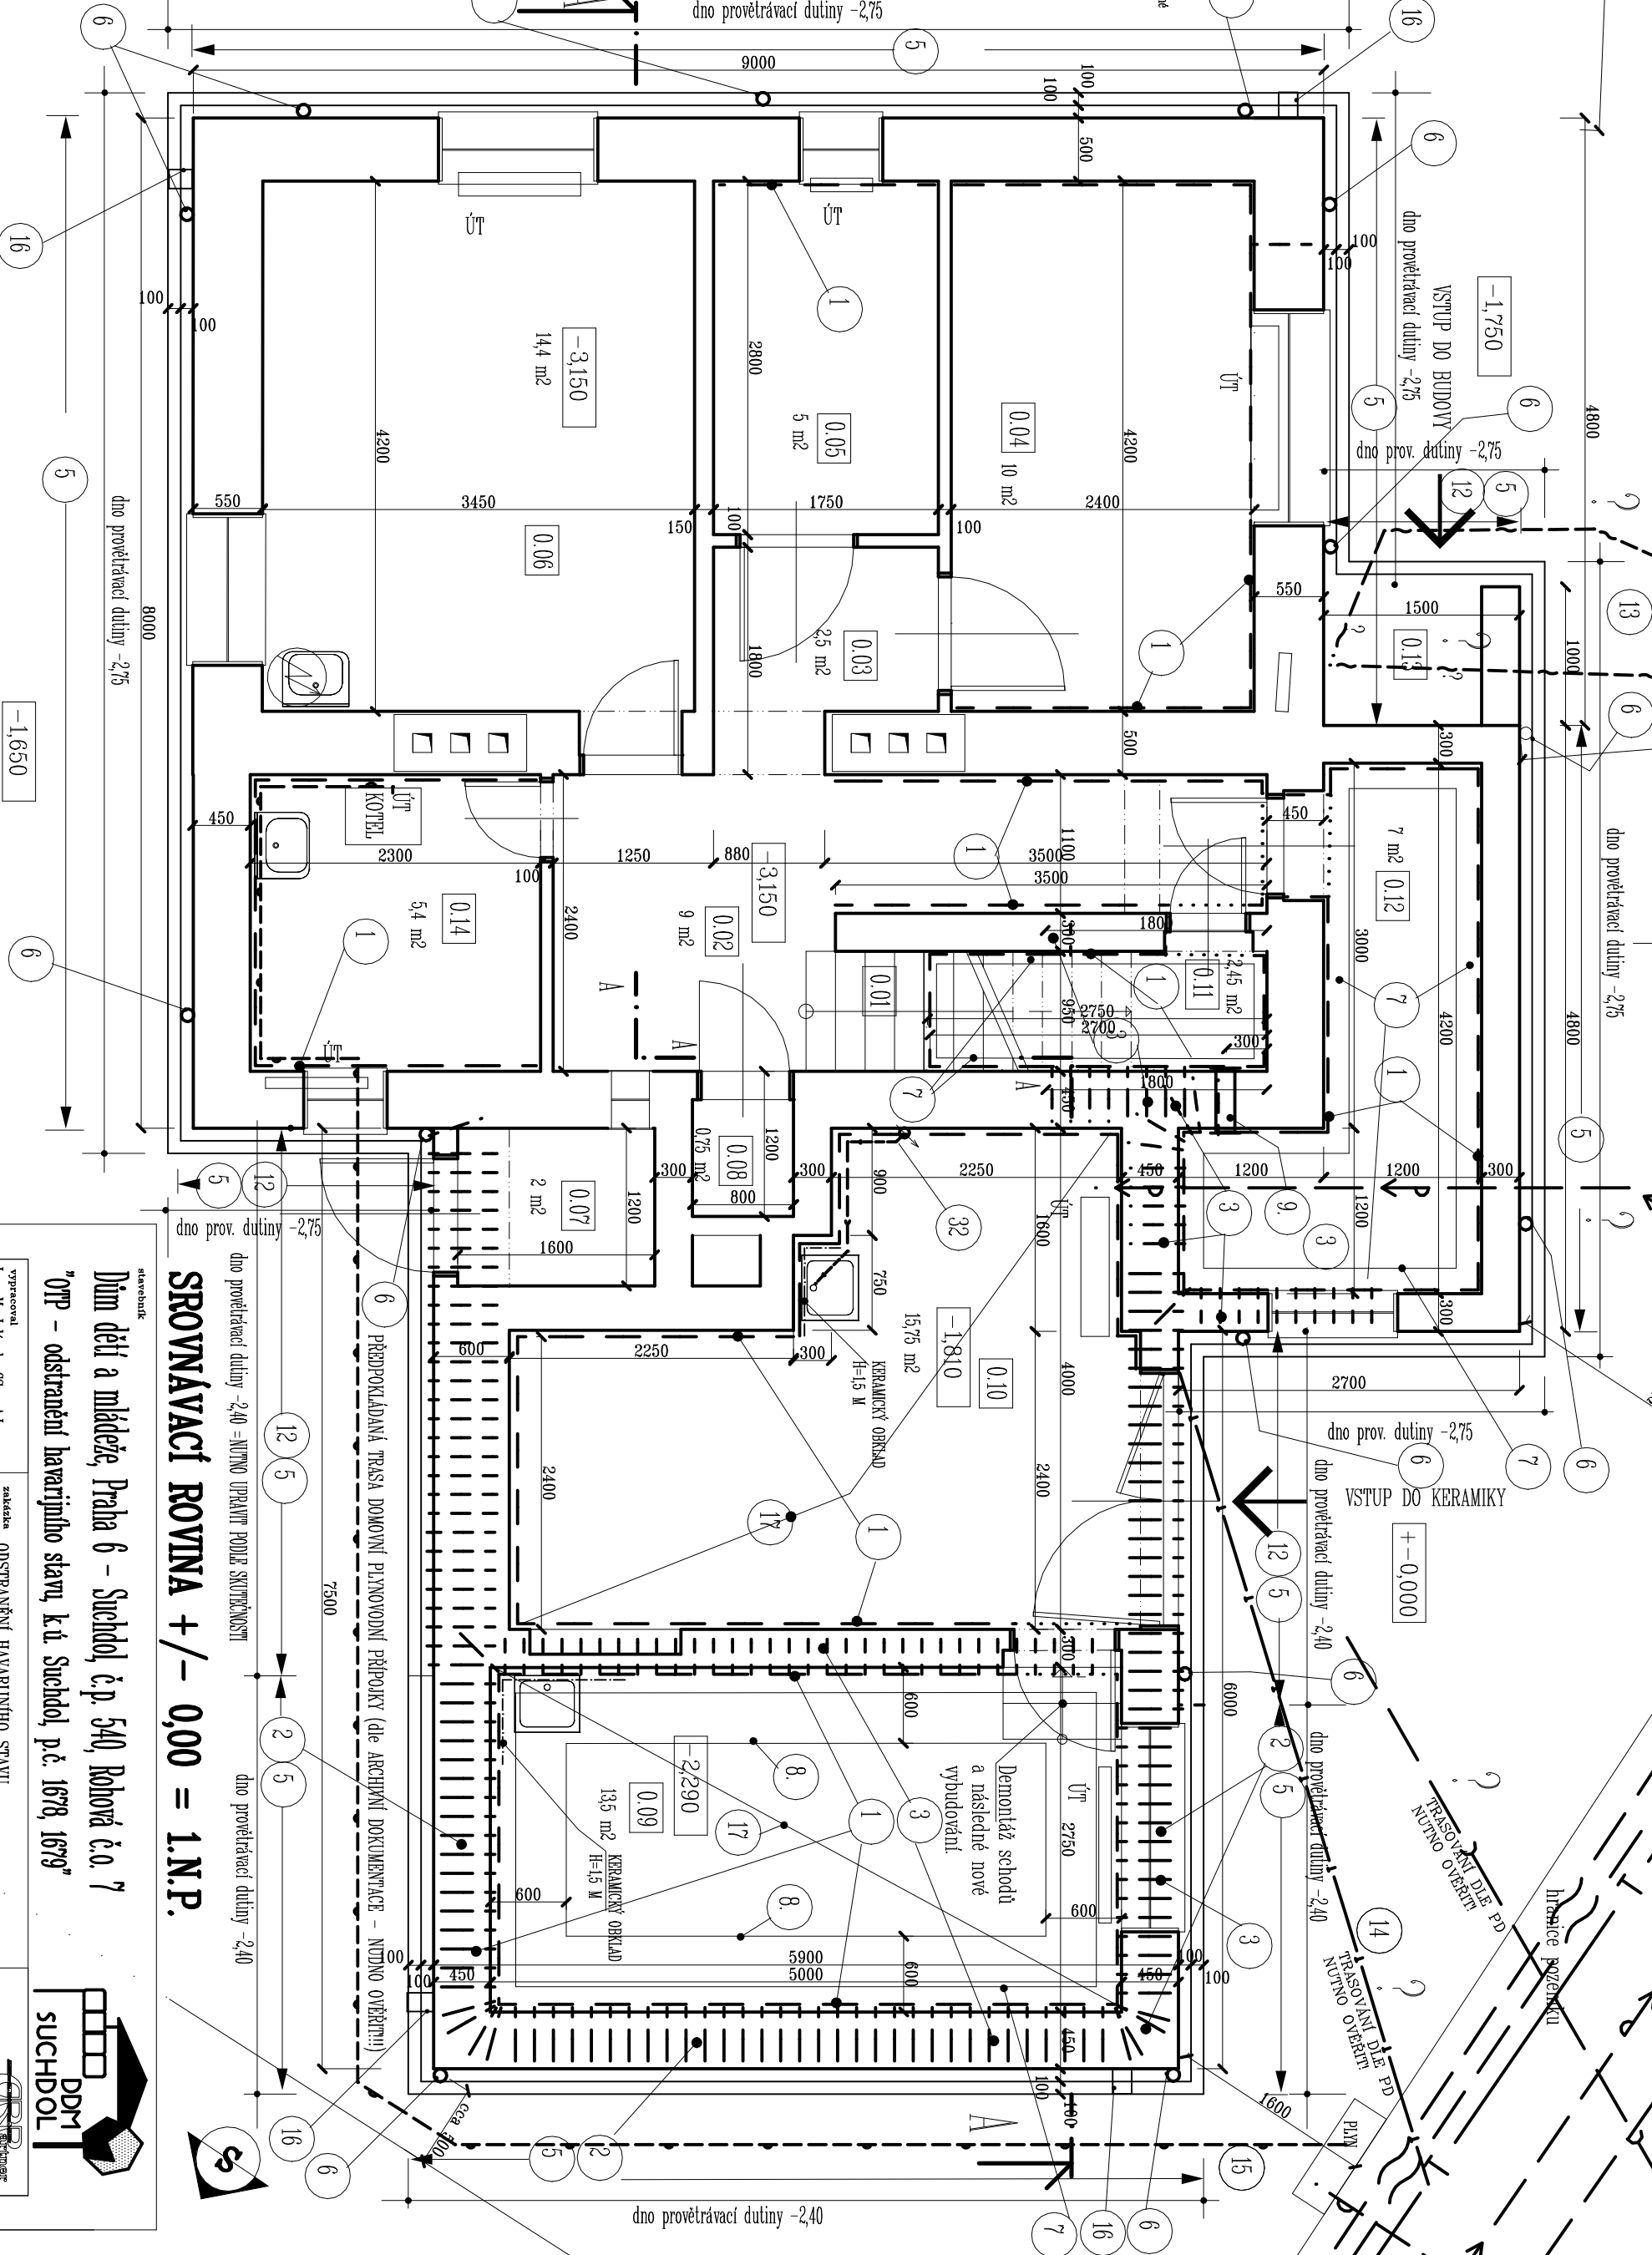
1 - sepnutí zážehované omítky, vyškábnutí spár ve zdivu, sanace zdiva língečnickými roztoky, natáčení difúzní propustné omítky (sanacní omítky), vnitřní difúzní nátěr.

3 - hydroizolaci izolací člena z interiéru. Vrtý od vodonepruhy cca 150 do zdiva. Vrtý ukončen 50 mm od druhé strany stěny. Ústí vrtu do stěny provedl v rovině soustředě hydroizolace. Po ukončení nasypení vrstvy a přilepení zdiva hydroizolacími nátazy rozložením obnovit hydroizolaci vrstvy. Provedení izolací vrtů do obvyklé technologie (Při odkrytí konstrukci nutnosti podle skutečnosti upravit).

4 - hydroizolaci izolací člena z exteriéru a interiéru vzájemně posunuté. Vrtý z interiéru v roztečích 300 mm v jedné rovině. Stěna vrtů z exteriéru ukončen 50 mm od druhé strany stěny. Ústí vrtu do stěny provedl v rovině soustředě hydroizolace. Po ukončení nasypení vrstvy a přilepení zdiva hydroizolacími nátazy rozložením obnovit hydroizolaci vrstvy. Provedení izolací vrtů do obvyklé technologie (Při odkrytí konstrukci nutnosti podle skutečnosti upravit).

5 - obvodové odtěratelná dutina podél vnějšího lce zdiva šířka 100 mm. Stěna tloušťka 100 mm vyztužena z betonových cihel vyplněna přídavnými cihlami na místě lce zdiva. Rozměry v 3 až 4 s/m<sup>2</sup>. Dutina mezeru zakryta betonovým deskami opřevými o podkladní nosník (tloušťka 1.50/50/5 z korozivodné oceli. Převozní odtah systémem komíny betonových tvarovek profilu 100 mm, viz. pol. 6.

6 - přívazové odtěratelné komíny ze vzduchové hydroizolace dutiny podél zdiva. Komínky z betonových tvarovek sestávají 100 mm stěna zakrytá. Bocí odtah. Spodní hrana výstup 300 mm nad přilepením terénu. Otvor odtahů kryt síťovinou z korozivodné oceli.

8 - obnovit podlahové schody podél zdiva při realizaci hydroizolaci člena.
